天井板落下に関する調査・検討委員会 報告書(骨子案)

委員会が実施する調査は、平成24年12月2日に発生した中央自動車道笹子トンネル(以下、笹子トンネルという)天井板の落下事故を受けて、落下の発生原因の把握や、同種の事故の再発防止策について専門的見地から検討することを目的として行うものであり、事故の責任の所在を明らかにすることを目的に行うものではない。

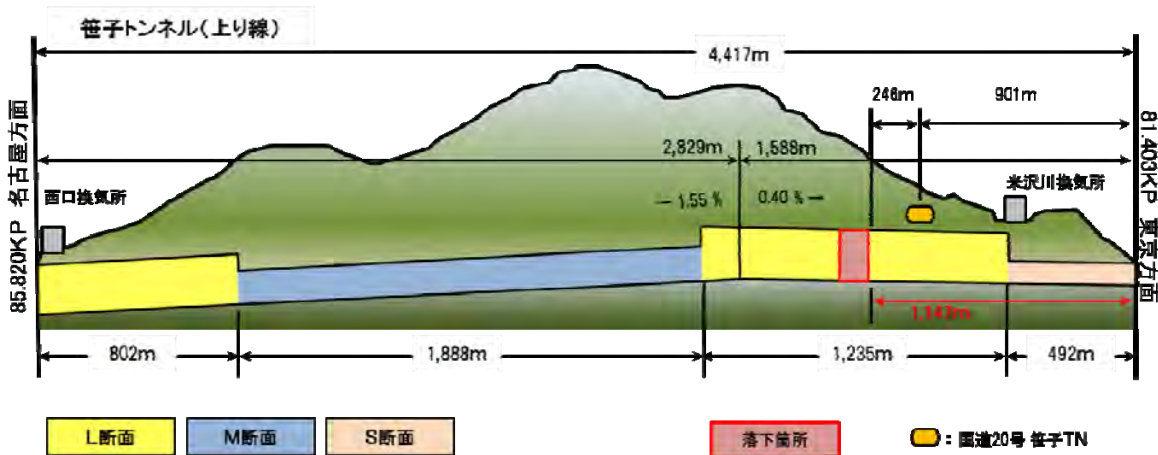
図1

- 昭和51年トンネル本体完成、昭和52年天井板工事完成、同年供用開始。
- 当該地域の地質は中生代白亜紀の小仏層の頁岩、砂岩、チャートの堆積層とこれに第三紀に貫入した花崗閃緑岩から構成。
- 換気方式は、約4.4kmの延長から横流換気方式を採用。送排気ダクトはトンネル断面を活用する天井板構造を採用し、設計速度、計画交通量等と条件とし、煤煙透過率、車道内最大風速、ダクト終端風速等の規定値を満たすものとして、寸法の異なるL, M, Sの3断面構造を採用。
